### 医療事故情報収集等事業第 7 4 回報告書の公表について

#### 医療事故情報収集等事業第 74 回報告書の公表について

## 医療事故情報収集等事業 第74回報告書のご案内

## 【1】MRI検査時の高周波電流のループによる熱傷（医療安全情報No.56）

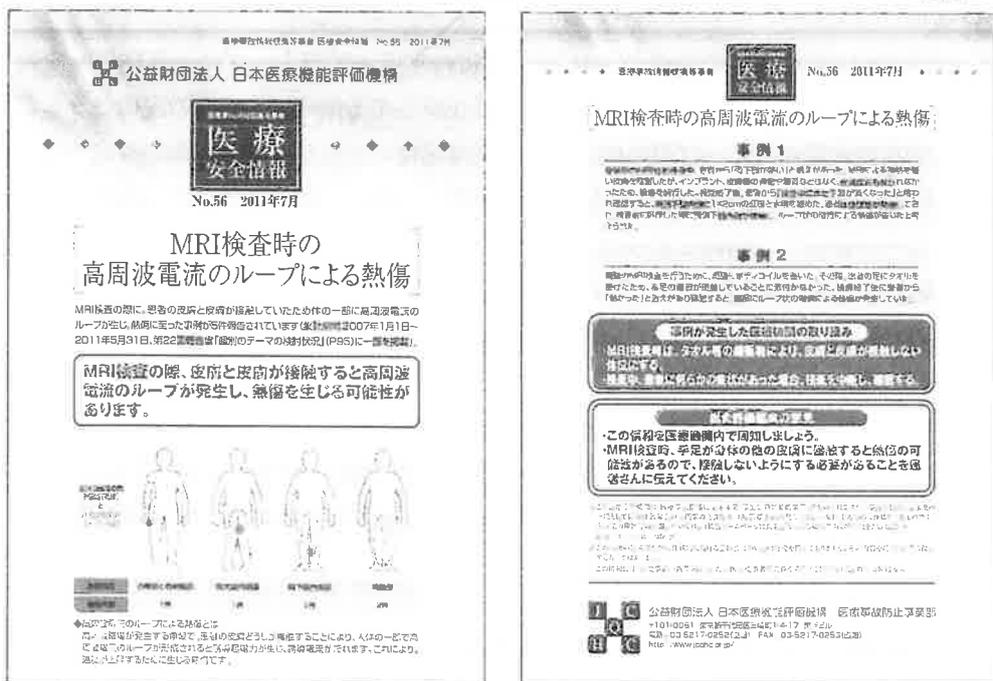
図表Ⅳ-1-2 医療安全情報No.56「MRI検査時の高周波電流のループによる熱傷」

第22回報告書（2010年10月公表）の分析テーマで、「MRIの高周波電流ループによる熱傷」を取り上げた。高周波電流のループによる熱傷とは、高周波磁場が発生する領域で、患者の皮膚どうしが接触して人体の一部で高周波電流のループが形成されると誘導起電力が生じ、誘導電流が流れることにより、温度が上昇するために生じる熱傷である。第22回報告書では、MRI検査の際、患者の体の一部で高周波電流のループが生じ、熱傷に至ったと考えられる事例の分析を行った。その後、医療安全情報No.56「MRI検査時の高周波電流のループによる熱傷」（2011年7月提供）では、MRI検査の際に、患者の皮膚と皮膚が接触していたため体の一部に高周波電流のループが生じ、熱傷に至った事例について注意喚起を行った。

今回、本報告書の分析対象期間（2023年4月～6月）に医療安全情報No.56「MRI検査時の高周波電流のループによる熱傷」の類似の事例が1件報告されたため、再び取り上げることとした。（図表IV-1-1）。医療安全情報No.56の集計期間後の2011年6月以降に報告された再発・類似事例は7件であった。
