「医療事故情報収集等事業第 7 3 回 報告書」及び
「医療事故情報収集等事業 2 0 2 2 年年報」の周知について

医療事故情報収集等事業第73回報告書の公表について

医療事故情報収集等事業第 73 回報告書の公表について

IV 再発・類似事例の分析

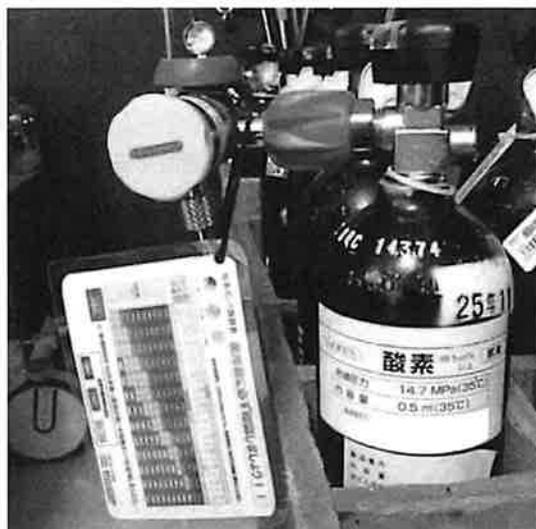
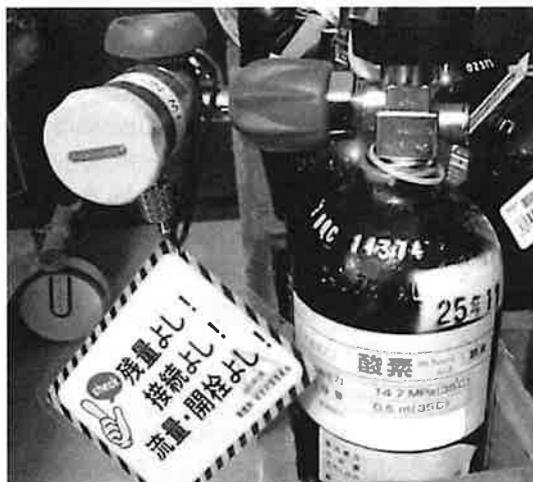
図表Ⅳ－２－２ 酸素ポンベに使用可能時間早見表を設置した例

本事業参加医療機関のご協力により、酸素ポンベに使用可能時間早見表を設置した写真をご提供いただいたので、一例として示す。

〈表面〉

〈裏面〉

- ・酸素ポンプに使用可能時間早見表を設置する。（複数報告あり）
- ・酸素ポンプの使用開始時は、使用可能時間早見表を用いて、どの位の時間使用することができるのか、所要時間に対して十分な残量であるか、把握する。
- ・酸素流量と酸素ポンプ内の残量から、使用できる時間を計算しておく。
- ・酸素がなくなる時間を計算し、タイマーをかけておく。
