医療事故の再発防止に向けた 警鐘レポートNo.1

ペーシングワイヤー抜去に伴う心損傷による死亡

心臓手術で心表面に留置した一時的体外式ペーシングワイヤーを抜去した際、心損傷により心嚢内出血をきたし、大量出血のため死亡した事例が3例報告されています。

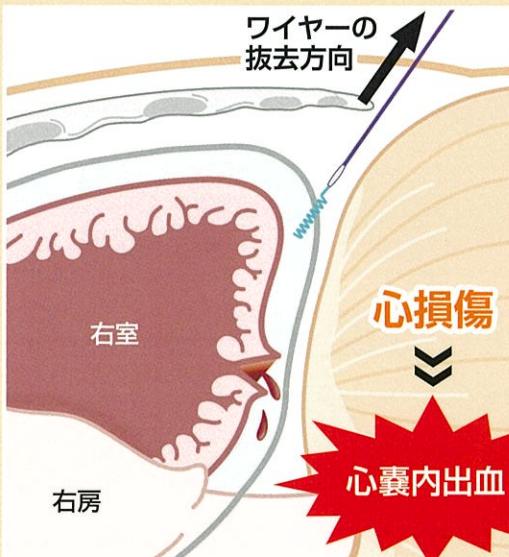
※イメージ図

！心損傷に至ったと考えられる要因

留置手技

心腔内に至るペーシングワイヤーの深い位置

もしくは、心筋および心嚢内で折り返すようなワイヤーの留置
